স্বরাষ্ট্র মন্ত্রণালয়ের আওতায় ২০১৫-১৬ অর্থ বছরের এডিপিভুক্ত সমাপ্ত প্রকল্পের মূল্যায়ন

৫০ শয্যা বিশিষ্ট ৩টি বর্ডার গার্ড বাংলাদেশ (বিজিবি) হাসপাতাল স্থাপন (চুয়াডাঙ্গা, ঠাকুরগাঁও এবং খাগড়াছড়ি) -শীর্ষক প্রকল্পের সমাপ্তি মূল্যায়ন প্রতিবেদন

পুলিশ সংস্কার কর্মসূচী (২য় পর্যায়)-শীর্ষক প্রকল্পের সমাপ্তি মুল্যায়ন প্রতিবেদন

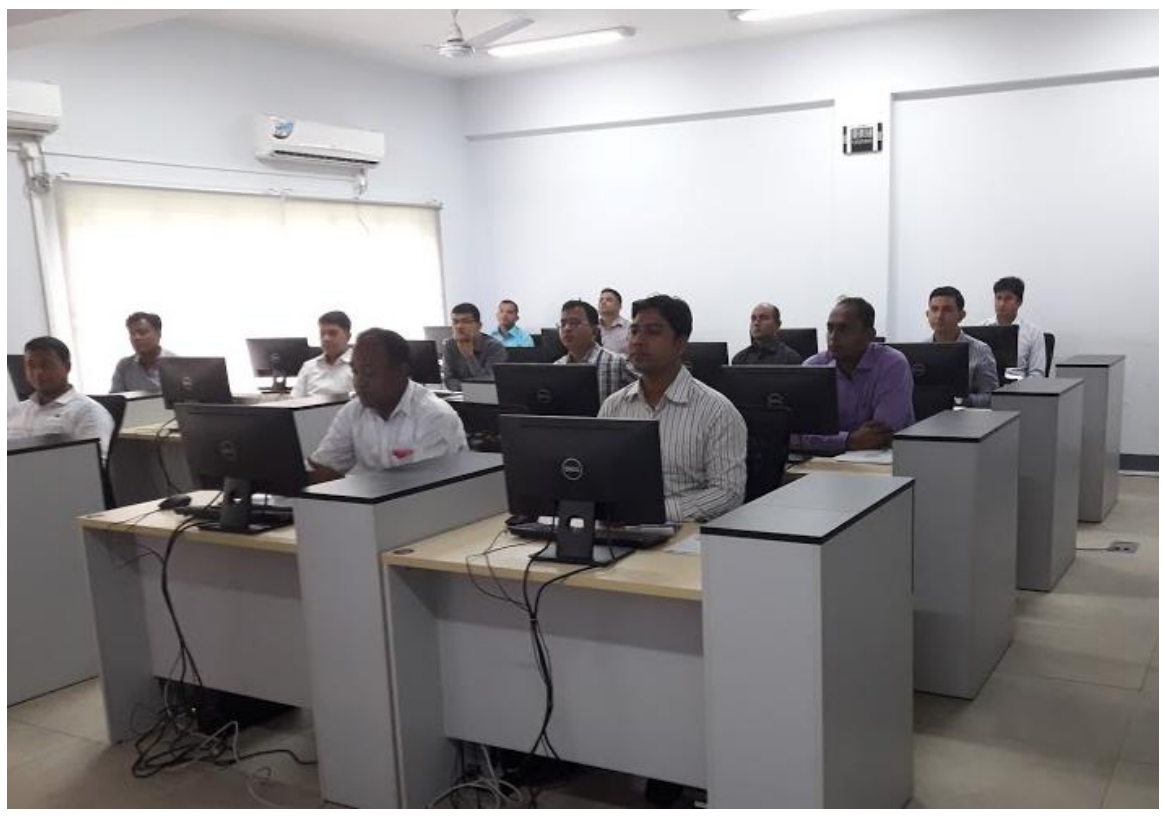
স্থিরচিত্র ৩:সাইবার প্রশিক্ষণ সেন্টারে চলমান প্রশিক্ষণ

স্থিরচিত্র ৪:সাইবার প্রশিক্ষণ সেন্টারে চলমান প্রশিক্ষণ

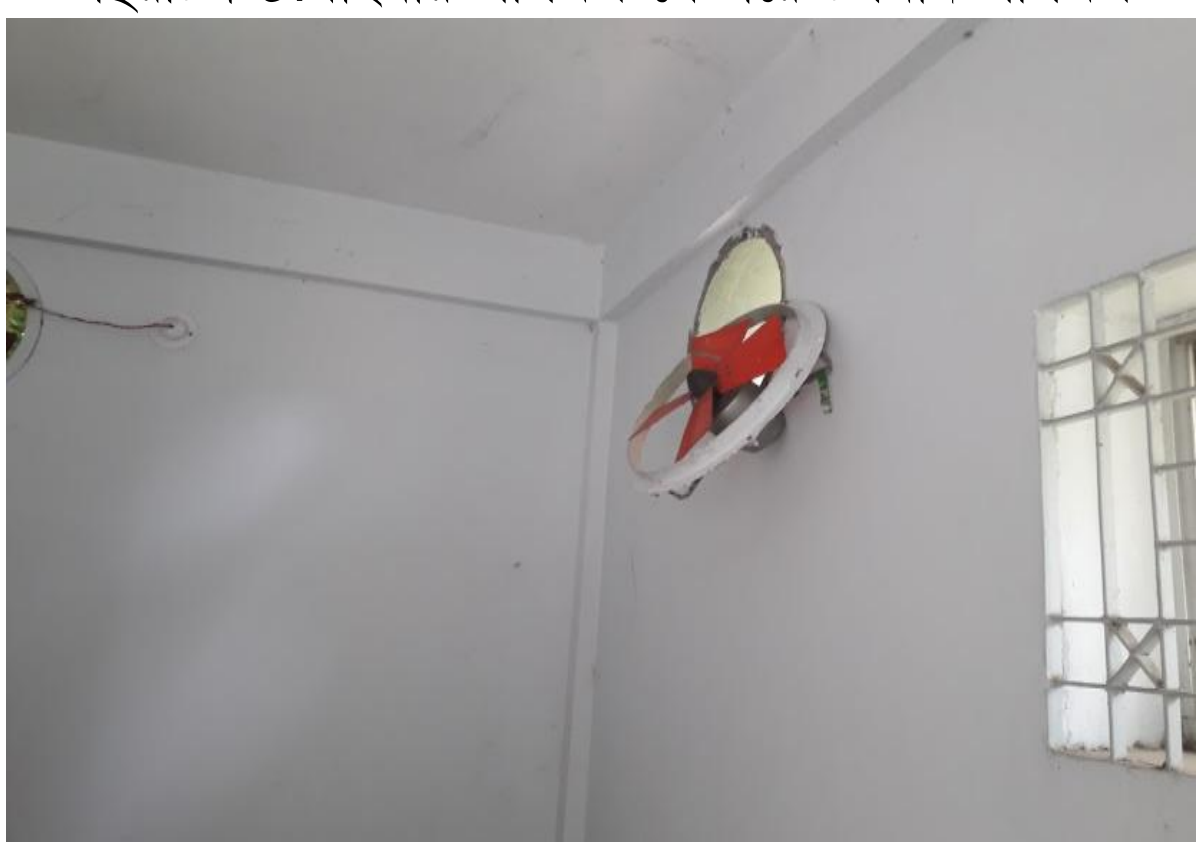
স্থিরচিত্র ৫:সাইবার প্রশিক্ষণ সেন্টারে স্থাপিত জেনারেটর

স্থিরচিত্র ৬: জেনারেটর রুমে স্থাপিত Exhost Fan
