জনপ্রশাসন মন্ত্রণালয়ের আওতায় ২০১২-২০১৩ অর্থ বছরের এডিপিভুক্ত
সমাপ্ত প্রকল্পের মূল্যায়ন প্রতিবেদনের উপর সার-সংক্ষেপ

"কক্সবাজার বিয়াম ফাউন্ডেশনের আঞ্চলিক কেন্দ্র স্থাপনসহ বিয়াম ফাউন্ডেশনের প্রধান কার্যালয়ের অসমাপ্ত কাজ সমাপ্তকরণ"

সমাপ্ত মূল্যায়ন প্রতিবেদন

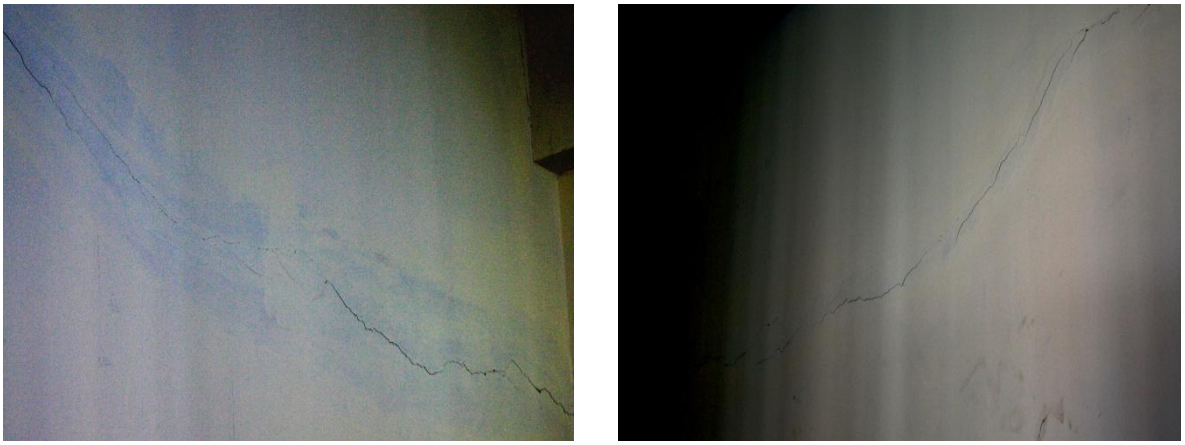
হোস্টেল ভবন ও প্রশিক্ষণ ভবনের মাঝে ২য় তলায় অফিস ব্লক নির্মাণ করা হয়েছে। অফিস ব্লকে ৪টি কক্ষ নির্মাণ করা হয়েছে। এখানে ২টি এটাচ্ড এবং একটি কমন বাথরুম নির্মাণ করা হয়েছে। এখানে একটি রুমের দেওয়ালে ফাটল এবং এসি লাগানোর কারণে দেওয়াল ভাংগা হয়েছে মর্মে দেখা যায়। এখানেও এসি সংযোগের কাজ করা হয়েছে পুরো বিল্ডিং এর সিভিল এর কাজ শেষ হওয়ার পর। ফলে সংযোগগুলি কনসিল করা হয়নি। ওপেন রাখা হয়েছে।

চিত্রঃ ৮) এসির ড্রেনেজ পাইপ। অফিস ব্লক।

১৬.১ সমুদয় এসি স্থাপনের অব্যবস্থাপনাজনিত ত্রুটি দ্রুত সংশোধন করে ভবনসমূহের সৌন্দর্য ফিরিয়ে আনতে হবে এবং নিরাপত্তা নিশ্চিত করতে হবে।
