যুব ও ক্রীড়া মন্ত্রণালয়ের ২০১৩-১৪ অর্থ বছরের এডিপিভুক্ত সমাপ্ত প্রকল্পের মূল্যায়ন প্রতিবেদনের উপর
মন্ত্রণালয়/বিভাগভিত্তিক সার-সংক্ষেপ

গোপালগঞ্জ জেলা সদরে সুইমিংপুল ও জিমন্যাসিয়াম নির্মাণ, শেখ কামাল স্টেডিয়ামের উন্নয়ন, পুরাতন জেলা স্টেডিয়ামের মেরামত সংস্কার এবং মহিলা ক্রীড়া কমপ্লেক্স নির্মাণ

প্রকল্পের সমাপ্ত মূল্যায়ন প্রতিবেদন

(সমাপ্ত ঃ ডিসেম্বর, ২০১৩)

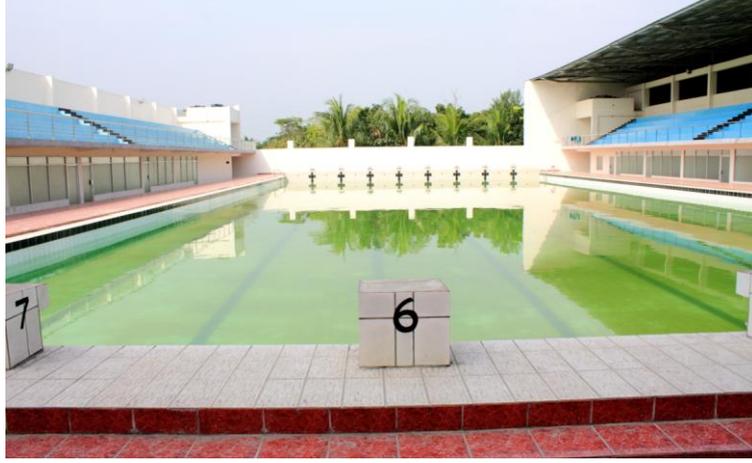
শেখ কামাল স্টেডিয়াম সংলগ্ন উত্তর দিকে জিমন্যাসিয়াম ও সুইমিং পুল কমপ্লেক্স নির্মাণ করা হয়েছে। পুল টাইলস ও ডেকসহ ৮ লেনের ৫০ মিটার বাই ২২ মিটার আয়তনের সুইমিং পুলটি নির্মাণ সম্পন্ন হয়েছে। সুইমিং পুলের দক্ষিণ ও উত্তর পাশে দর্শকদের জন্য গ্যালারি নির্মাণ করা হয়েছে। সুইমিং পুল সংলগ্ন জিমন্যাসিয়ামের সে ড সুইমিং পুলের উত্তর পাশের গ্যালারি পর্যন্ত সম্প্রসারিত করা হয়েছে। এখানে শহরের পানির সাপ্লাই রয়েছে। এই পানি ব্যবহার করে ওয়াটার ট্রিটমেন্টপূর্বক তা পুলে সরবরাহ করা হচ্ছে। উভয় গ্যালা রির নিচে টুর্নামেন্ট রুম , খেলোয়াড়দের জন্য বারথরুমসহ দুটি লাউঞ্জ , কর্মকর্তা বা ফেডারেশনের ব্যবহারের জন্য দুটি রুম , ফাস্ট এইড রুম , ডিস্ট্রিক্ট স্পোর্স অফিস ইত্যাদি নির্মাণ সম্পন্ন হয়েছে। পুলের ডেকের টাইলস ও অন্যান্য উপকরণ ভাল মানের হয়েছে বলে প্রতিয়মান হয়েছে।

চিত্রঃ ১। শেখ কামাল স্টেডিয়াম সংলগ্ন নির্মিত সুইমিং পুল

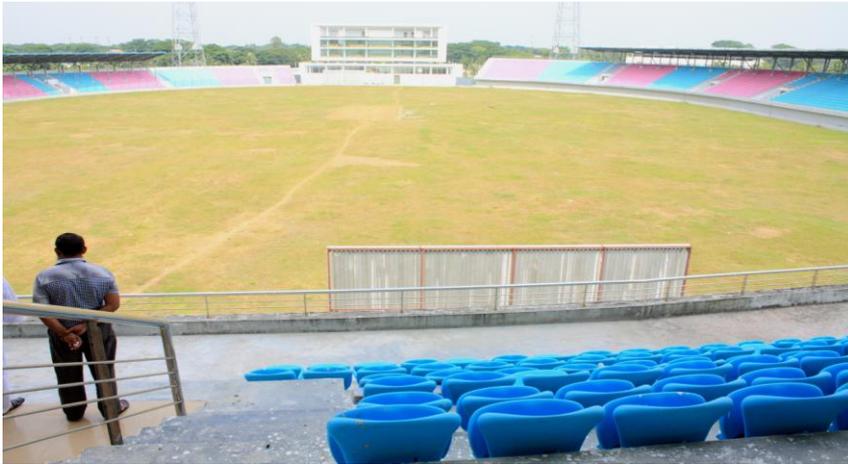
শেখ কামাল স্টেডিয়ামে পূর্ব থেকেই একটি ছোট প্যাভিলিয়ন ভবন ও গ্যালারির কিছু অংশ বিদ্যমান ছিল। এই স্টেডিয়ামটিকে আন্তর্জাতিক মানের ক্রিকেট স্টেডিয়াম হিসাবে গড়ে তোলার জন্য এ র ব্যাপক উন্নয়ন কাজ হাতে নেওয়া হয়। তারই প্রেক্ষাপটে নতুন করে মাঠ উন্নয়ন , ক্রিকেট প্যাভিলিয়ন বিল্ডিং , মিডিয়া সেন্টার, ফেব্রিকেটেড স্টিল গ্যালারি সেড, ফ্লাড লাইট স্থাপন , ইলেক্ট্রনিক স্কোর বোর্ডসহ এলইডি জায়ান্ট স্ক্রীন স্থাপন , গ্যালারির চেয়ার সরবরাহ , তিনটি মেইন গেট নির্মাণ, বাউন্ডারি ওয়াল, অভ্যন্তরীণ রাস্তা ইত্যাদি কাজ সম্পাদন করা হয়েছে। পুরাতন প্যাভিলিয়নটিকে সংস্কার ও মেরামত করা হয়েছে। স্থানীয় পর্যায়ের খেলার সময় খেলোয়াড়দের হোস্টেল হিসাবে তা ব্যবহার করা যেতে পারে। উল্লেখ্য , নির্মাণের পর মাননীয় প্রধানমন্ত্রী বি গত ১২ নভেম্বর, ২০১৩ তারিখে এটি উদ্বোধন করেছেন।

চিত্রঃ ২। নব নির্মিত শেখ কামাল স্টেডিয়াম।

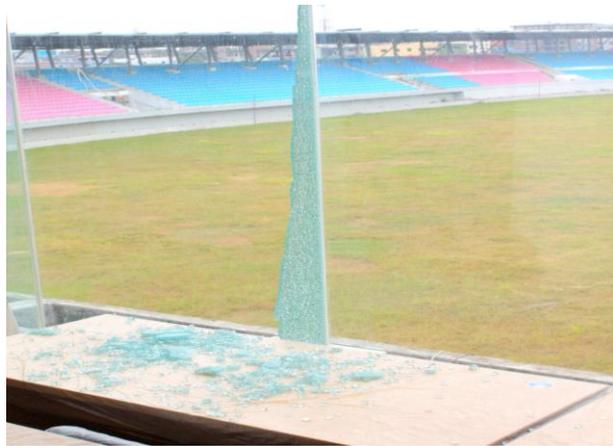
৪ তলার ফাউন্ডেশন বিশিষ্ট ৪তলা ভবন এটি। এ ভবনের ফ্লোর এরিয়া ১৫৪ফুট বাই ৪৮ফুট। নিচতলায় মিডিয়া ইন্টারভিউ রুম, লকার রুম, ১টি টিভি মিডিয়া লাউঞ্জ, টিভি প্রডাকশন রুম এবং ২টি টয়লেট জোন, দ্বিতীয় তলায় বিজিনেস সেন্টার, দুইটি লাউঞ্জ এবং টয়লেট জোন নির্মাণ করা হয়েছে। অন্যদিকে তৃতীয় তলায় ১০৭ ফুট বাই ৩১ ফুট আয়তনের প্রেস এন্ড ভেন্যু কন্ট্রোল এবং টয়লেট জোন এবং চতুর্থ তলায় টিভি কমেন্ট্রি , রেডিও রুম, স্টুডিও রুম, পিএ সিস্টেম এবং টয়লেট জোন নির্মিত হয়েছে। এ সব রুমের সামনে অর্থাৎ মাঠের দিকে টেম্পার্ড গ্লাস ব্যবহার করা হয়েছে। এ ভবনের প্রায় সব কক্ষেই এসির সংস্থান করা হয়েছে। ভবনের টপে আরসিসি ছাদ করে সেখানে ক্যামেরা স্ট্যান্ড , ফুড কোর্ট এবং টয়লেট নির্মাণ করা হয়েছে। এখানে একটি লিফটও স্থাপন করা হয়েছে। তিনতলায় প্রেস এন্ড ভেন্যু কন্ট্রোল (চিত্র-৩) কক্ষের টেম্পার্ড গ্লাসের জয়েন্ট ভেঙ্গে পড়ে থাকতে দেখা যায়। উপস্থিত প্রকৌশলী জানান , জয়েন্টস্থলে এ গ্লাসের কিছু অংশ অতিরিক্ত তাপমাত্রার কারণে ভেঙ্গে গেছে। তিনি আরও জানান , বিষয়টি নির্মাণের ত্রুটি জনিত নয়।

চিত্রঃ ৩। মিডিয়া সেন্টারের প্রেস এন্ড ভেন্যু কন্ট্রোল কক্ষের সামনের টেম্পার্ড গ্লাসের জয়েন্টের ভাংগা অংশ।

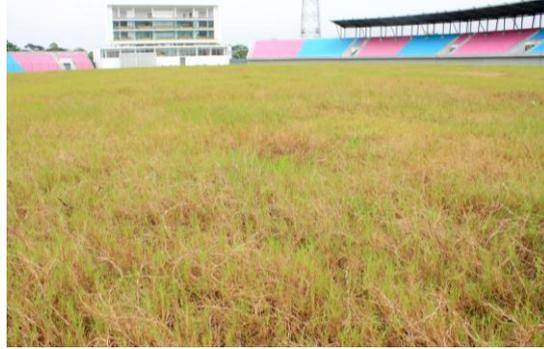
এছাড়া স্টেডিয়ামের বাইরে কার পার্কিং , ৩টি গেইট নির্মাণ , ৬টি স্প্রিংলার , স্থাপন, আউটার রেডিয়াল ড্রেনেজ, ফ্লাড লাইট স্থাপনসহ এপ্রোচ রোড, বাউন্ডারি ওয়াল নির্মাণ ইত্যাদি কাজ নির্ধারিত সময়ের মধ্যে শেষ করা হয়েছে। মোট বাউন্ডারি ৪৫০০ রাঃমিঃ এর মধ্যে ২৪০০ রাঃমিঃ নতুন করে নির্মাণ করা হয়েছে। গেটগুলিতে আরসিসি পিলারের উপরে বীম ও স্ল্যাব/ছাদ দেওয়া হয়েছে। পিলারগুলিতে এলকোবন্ড দেওয়া হয়েছে। এখানে এমএস পাইপও ব্যবহার করা হয়েছে। প্রকৌশলী জানান , আইসোলেটেড ফুটিং ফাউন্ডেশনসহ গ্রেডবীম দেওয়া আছে। গেটগুলির একটি ৩৬ফুট বাই ১২ ফুট এবং অন্য দুটি ৭২ ফুট বা ১২ ফুট আয়তনের। দৈব চয়নের মাধ্যমে পশ্চিম-উত্তর দিকের Lattice tower এ সুইচ দিয়ে পরীক্ষাকালে ৩টি বাব্ব নষ্ট হয়েছে মর্মে দেখা যায়। অন্যদিকে মাঠের নির্মাণ কাজ শেষ হওয়ার প্রায় ১ বছর অতিক্রান্ত হয়েছে। কোন সংস্কার করা হয়নি। ফলে মাঠের ভিতরে ঘাস অনেক বড় হয়েছে। ঘাস কোথাও কোথাও প্রায় ১/২ ফুট পর্যন্ত লম্বা হয়েছে (চিত্র-৪)।

চিত্রঃ ৪। নব নির্মিত শেখ কামাল স্টেডিয়ামের মাঠের লম্বা ঘাস।

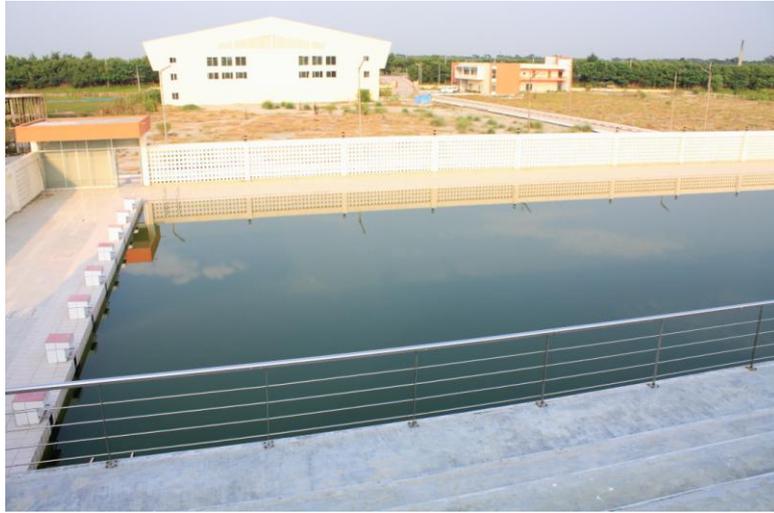
খুলনা- ঢাকা মহাসড়ক সংলগ্ন এবং গোপালগঞ্জ শহর থেকে প্রায় ২ কিলোমিটার দূরে বেতগ্রাম নামক স্থানে ৯ একর জমি অধিগ্রহণ করে গোপালগঞ্জ মহিলা ক্রীড়া কমপ্লেক্সটি নির্মাণ করা হয়েছে। অধিগৃহীত জমিটি খুলনা - ঢাকা মহাসড়কের উচ্চতা থেকে প্রায় ১০-১২ ফুট নীচু। এখানে একটি জিমন্যাসিয়াম , একটি হোস্টেল কাম একাডেমিক ভবন , সুইমিং পুল, মাঠ উন্নয়ন, অভ্যন্তরীণ রাস্তা ইত্যাদি নির্মাণ করা হয়েছে। নির্মাণের পর মাননীয় প্রধান মন্ত্রী বিগত ১২ নভেম্বর, ২০১৩ তারিখে ক্রীড়া কমপ্লেক্সটি উদ্বোধন করেছেন। তবে কমপ্লেক্সটি নিয়মিত ব্যবহার হচ্ছে না বলে জানা যায়। উদ্বোধনের দীর্ঘদিন অতিবাহিত হওয়ার পর গত ১১ সেপ্টেম্বর হতে ০২ অক্টোবর, ২০১৪ মেয়াদে হ্যান্ডবল প্রশিক্ষণ গ্যালারি অনুষ্ঠিত হয়েছে। পুরো প্রাংগন জুড়ে মাটি ভরাটের কাজ করা হয়। ভবনসমূহের বাইরের খোলা অংশে মাটি ভরাট অসমান দেখা যায়। অনেকগুলি স্থানে মাটি ভরাট করা হলেও কম্প্যা কশন হয়নি। কোথাও কোথাও বৃষ্টির পানিতে তা ক্ষসে গেছে (চিত্র-৭)। বাউন্ডারি ওয়ালের প্রকল্প এলাকার ভিতরের উচ্চতা ২ফুট বারবেড ওয়ালসহ সাকুল্যে মাত্র ৫ফুট। ভবিষ্যতে এ উচ্চতা আরো বাড়ানো প্রয়োজন হবে বলে উপস্থিত প্রকৌশলী জানান। কমপ্লেক্সের প্রধান ফটকে কোন সাইনবোর্ড টাঙানো হয়নি, তৈরি করা হয়নি গার্ডসেডও ।

চিত্রঃ ৫। নব নির্মিত গোপালগঞ্জ মহিলা ক্রীড়া কমপ্লেক্স

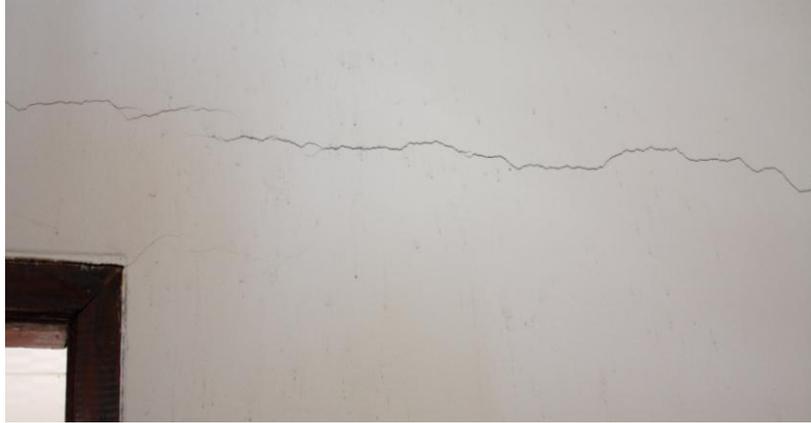
১৮২ ফুট বাই ১৪২ ফুট আয়তনের একটি জিমন্যাসিয়াম নির্মাণ সম্পন্ন করা হয়েছে। সিলিংএ ব্যবহৃত প্রোপাইল শিটের নিচে ইনসুলেশন শিট দু একটা স্থানে খুলে গেছে মর্মে দেখা গেল। পরিদর্শনের সময় হ্যালোজেন লাইট চালু করা হলে তার কয়েকটি থেকে শব্দ বের হতে থাকে। উপস্থিত কর্মকর্তা জানান , বৈদ্যুতিক ভোল্টেজ কম থাকায় এমনটি শব্দের কারণ। উল্লেখ্য , প্রকল্পের আওতায় ৫০০ কেভিএ ক্ষমতার বৈদ্যুতিক সাব স্টেশন নির্মাণ করা হয়েছে। কিছু লাইট ব্রুটিপূর্ণ বলে প্রতিয়মান হয়েছে। প্লেয়ারদের জন্য ২টি লাউঞ্জ নির্মাণ করা হয়েছে। লাউঞ্জ এর প্রত্যেকটিতে একটি করে জেনারেল কোম্পানির স্পিন্স ট টাইপ এসি লাগানো হয়েছে। নিচতলায় গ্যালারির কমন বাথরুমের সামনের দেওয়ালে দৃশ্যমান ফাটল দেখা গেছে (চিত্র-৬)। জিমন্যাসিয়ামের ভিতর সম্প্রতি ভলিবল প্রশিক্ষণ গ্যালারি অনুষ্ঠিত হয়। প্রশিক্ষণ কর্মসূ চি চলাকালিন জিমন্যাসিয়ামের ছাদ

থেকে বৃষ্টির পানি ফ্লোরে পড়ে খেলার সমস্যা হয়েছে বলে জানা যায়। এখানে মাল্টিজিম , সাইক্লিং মেশিনসহ আসবাবপত্র সরবরাহ করা হয়েছে।

চিত্রঃ ৬। মহিলা ক্রীড়া কমপ্লেক্সের জিমন্যাসিয়ামের নিচতলায় দেওয়ালে দৃশ্যমান ফাটল।

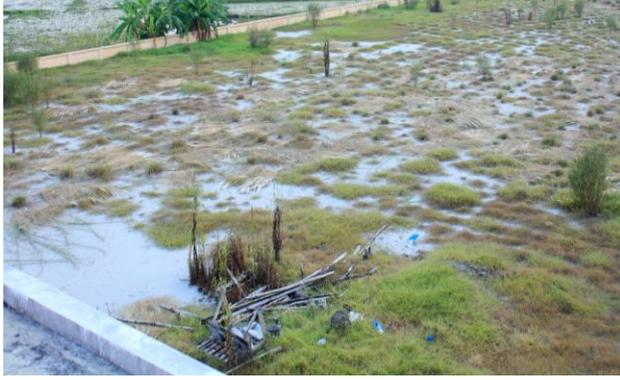
চিত্রঃ ৭। গোপালগঞ্জ মহিলা ক্রীড়া কমপ্লেক্স চত্বরের মাঠ।

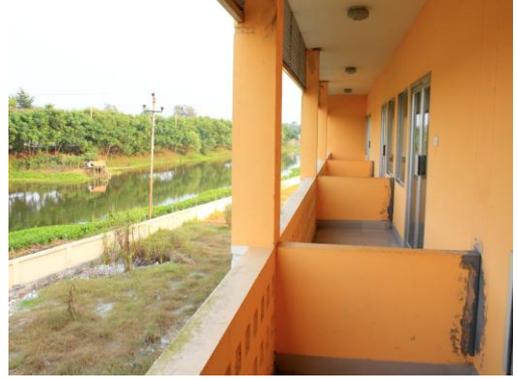
চিত্রঃ ৮। মহিলা হোস্টেলের পিছনের খোলা বারান্দা।

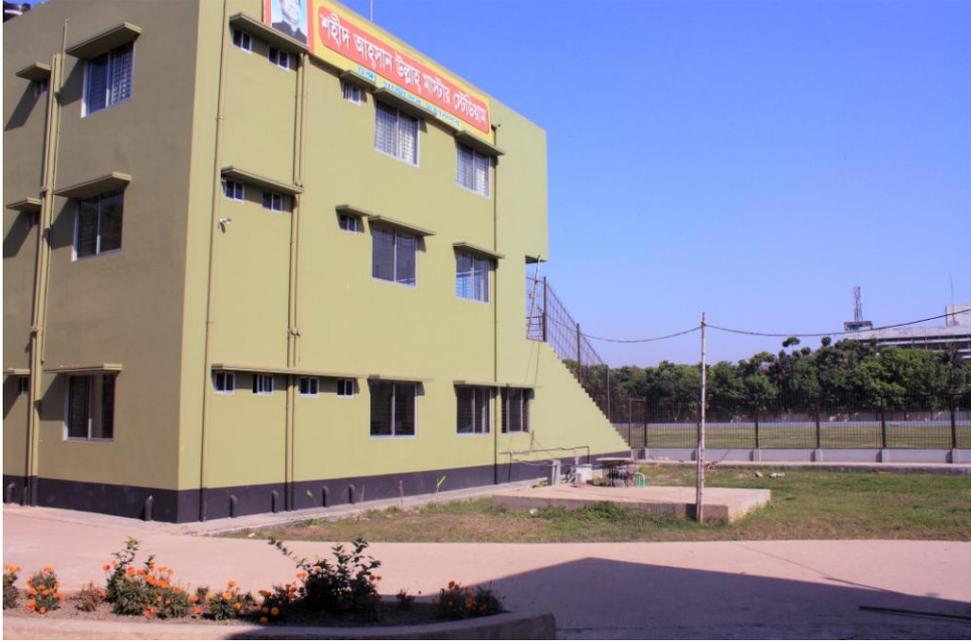
৪ তলা ফাউন্ডেশন বিশিষ্ট তিনতলা প্যাভিলিয়ন ভবন নির্মাণ করা হয়েছে। এটির আয়তন ৯০ ফুট বাই ৬০ ফুট। ভবনের সামনে মাঠের দিকে ৮ ধাপ বিশিষ্ট ভিআইপি গ্যালারি নির্মাণ করা হয়েছে। এখানে হাতলযুক্ত ৪০০টি চেয়ার বসানো হয়েছে। চেয়ারগুলি ভাল অবস্থায় রয়েছে। প্যাভিলিয়ন ভবনের নিচতলায় ২টি প্লেয়ার্স ডেসিং রুম, ৪টি অফিস রুম ও বাথরুম রয়েছে। বাথরুমে বিআইএসএফের কালার কমোড বসানো হয়েছে। দ্বিতীয় তলায় বিভিন্ন আয়তনের ৬টি রুম নির্মাণ করা হয়েছে। দোতলায় ২টি টয়লেট ব্লকও রয়েছে। দ্বিতীয় তলার দুটি কক্ষের মাঝের পার্টিশান ওয়ালে হেয়ারক্র্যাক দেখা গেছে। উপস্থিত প্রকৌশলী জানা ন এটা লোড বেয়ারিং ওয়াল নয়। তাই এতে ভবনের ক্ষতি হওয়ার সুযোগ নাই। পরিদর্শনের সময় ঠিকাদারের জমানত ফেরত প্রদানের পূর্বেই দুত এ হেয়ারক্র্যাক মেরামতের জন্য বলা হয়েছে। তৃতীয় তলায় বাথরুমসহ দুটি কনফারেন্স রুম, ৫টি সাধারণ রুম এবং টয়লেট ব্লক রয়েছে। পরিদর্শনের সময় টয়লেট জোনের কয়েকটি কমোডের ফ্লাশ নষ্ট হয়েছে মর্মে দেখা যায়। তবে পুরো প্যাভিলিয়ন ভবন পরিষ্কার পরিচ্ছন্ন দেখা গেছে। উল্লেখ্য, আর্চারী ফেডারেশন তাদের প্র্যাক্টিস মাঠ হিসাবে এই নবনির্মিত স্টেডিয়ামের মাঠ ব্যবহার করার অনুমতি পেয়েছে। এরই অংশ হিসাবে প্যাভিলিয়ন ভবনে র তৃতীয় তলা আর্চারী ফেডারেশন ব্যবহার করছেন। জানা যায় দিনের প্রথম ভাগে তাঁরা তাদের প্র্যাক্টিস কার্যক্রম চালায় এবং দিনের অবশিষ্ট সময় স্থানীয় ক্রীড়ামোদিদের ব্যবহারের জন্য উন্মুক্ত থাকে। আর্চারী ফেডারেশন তাদের প্রয়োজনে প্যাভিলিয়ন ভবনের ভিতরে এবং ছাদের উপর বেশ কিছু স্থাপনা বসিয়েছে। যেমন সিসি কামেরা, ডাইনিং স্পেশে বেসিন, সিংক, ছাদের উপর সিড়ি ঘরের সাথে রান্নার চুলা ও আনুসংগিক উপকরণ এবং তৃতীয় তলায় নির্মিত টয়লেট জোনকেও রিনোভেট করা হয়েছে। উপস্থিত প্রকৌশলী জানান, তাদের টুর্নামেন্ট চলার সময় মূলতঃ পুরো প্যাভিলিয়ন ভবনটি ব্যবহার করেন। এই ভবনে ব্যবহারের জন্য সিংগেল সিটেড ও টু সিটেট সোফা ডাইনিং টেবিল, চেয়ার, সেক্রেটারিয়েট টেবিল, ভিজিটর চেয়ার, ফাইল কেবিনেট, প্লেয়ার্স চেয়ার, কাববোর্ড লকার, স্টিল আলমিরা ইত্যাদি সরবরাহ করা হয়েছে।

চিত্র- ১। নির্মিত প্যাভিলিয়ন বিল্ডিং

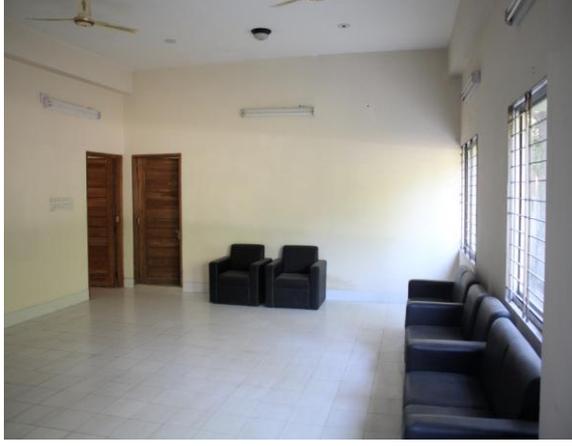
চিত্র-২। প্লেয়ার্স ডেসিং রুম

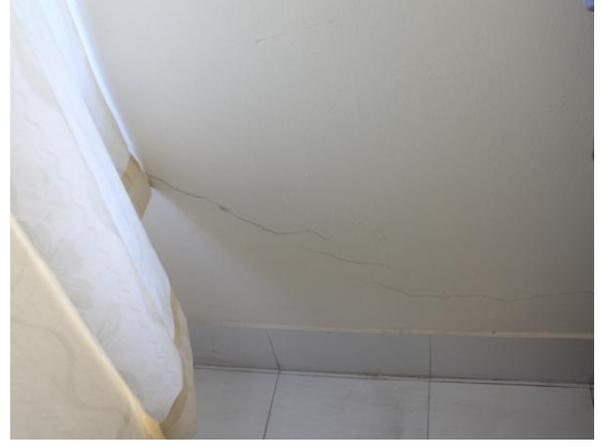
চিত্র -৩। পার্টিশান দেওয়ালের হেয়াকক্র্যাক।

<p>৩.৮ প্যাভিলিয়ন ভবনের দোতলার দুটি কক্ষের মাঝের পার্টিশান দেওয়ালে হেয়ারক্র্যাক দেখা গেছে।</p>	<p>৩.৮ প্যাভিলিয়ন ভবনের দোতলার পার্টিশান দেওয়ালের হেয়ারক্র্যাক দ্রুত মেরামত করতে হবে।</p>
<p>৩.৯ প্রকল্পের শুরুতেই নির্মাণ কাজের ও মাঠ ব্যবহারের সুবিধার্থে যুব ও ক্রীড়া মন্ত্রণালয়ের সাথে বাংলাদেশ টেলিফোন শিল্প সংস্থার একটি এমওইউ স্বাক্ষর হওয়ার কথা ছিল। সমাপ্তি মূল্যায়ন প্রনয়নকালে জানা যায়, এমওইউ স্বাক্ষর হয়নি।</p>	<p>৩.৯ যুব ও ক্রীড়া মন্ত্রণালয়ের সাথে বাংলাদেশ টেলিফোন শিল্প সংস্থার মধ্যে দ্রুত এমওইউ স্বাক্ষর সম্পন্ন করতে হবে।</p>

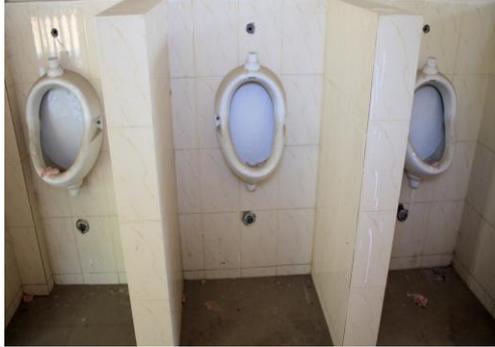
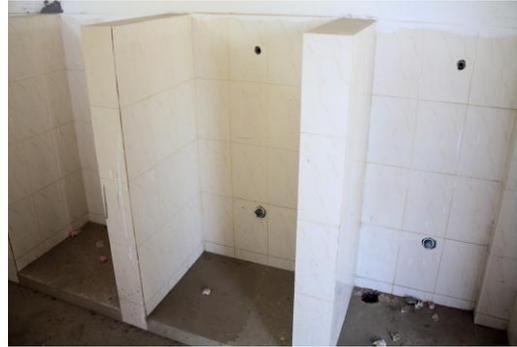
মাঠের পশ্চিম পাশে বিদ্যমান বাউন্ডারি ওয়াল থাকায় বাঁকি তিন পাশে ৮৮৫ ফুট বাউন্ডারি ওয়াল নির্মাণ করা হয়েছে। আরসিসি পিলার এবং ফাউন্ডেশনে গ্রেটবীম দেওয়া হয়েছে বলে উপস্থিত প্রকৌশলী জানান। বাউন্ডারি ওয়ালের উচ্চতা ৭ ফুট এবং এর উপর ২.৫ ফুট উচ্চতার বারবেড ওয়ার ও দেয়া হয়েছে। মাঠের উত্তর -পূর্ব কোণায় একটি গেইট নির্মাণ করা হয়েছে। এই গেইটের পাশে একটি টয়লেট জোন নির্মাণ করা হয়েছে। প্রকল্প দলিল অনুযায়ী মাঠের পশ্চিম ও পূর্ব কোণায় দুটি টয়লেট জোন নির্মাণের জন্য নির্ধারিত থাকলেও বাস্তবতার নিরিখে একটি স্থানে এই টয়লেট জোন নির্মাণ করা হয়েছে। গত বিশ্ব এস্তেমার সময় নিরাপত্তার দায়িত্বপ্রাপ্ত কর্মী বাহিনী এই মাঠে অবস্থান করার কারণে তারা পাবলিক টয়লেট ব্যবহার করে। পরিদর্শনের সময় এই পাবলিক টয়লেটের অধিকাংশ কমোড ও ইউরানেল অকেজো বা ভাংগা অবস্থায় দেখা গেছে।

চিত্র- ৪। মাঠের বাইরের পাবলিক টয়লেট জোনের ভিতরের দৃশ্য।

<p>৩.৫ মহিলা ক্রীড়া কমপ্লেক্সের সুইমিং পুলে সরবরাহের জন্য উত্তোলিত পানিতে বালু উঠে আসে যা সুইমিং এর জন্য স্বাস্থ্যসম্মত নয়।</p>	<p>৩.৫ মহিলা ক্রীড়া কমপ্লেক্সের সুইমিং পুলের পানি বালুমুক্ত করতে প্রয়োজনীয় ব্যবস্থা গ্রহণ করতে হবে।</p>
<p>৩.৬ প্যাভিলিয়ন ভবনের নিচতলায় স্টোর রুমের মেঝেতে ফাটল ,প্যাভিলিয়ন ভবনের লবি'র ওপেনিং এ গ্লাস না লাগানো, অভ্যন্তরীণ রাস্তার কিছু অংশের ঢালাই ক্ষতিগ্রস্ত হয়ে পড়া এবং আউটার মাঠ ভরাট করার পর সমতল না হওয়া।</p>	<p>৩.৬ প্যাভিলিয়ন ভবনের নিচতলায় স্টোর রুমের ফ্লোর নতুন করে ঢালাই/সংস্কার করতে হবে, ভবনের নিচতলায় লবি'র ওপেনিং এ গ্লাস লাগিয়ে বাতাস প্রবাহের ব্যবস্থা করতে হবে , ভবনের সামনে অভ্যন্তরীণ রাস্তার ক্ষতিগ্রস্ত অংশ দ্রুত মেরামত করতে হবে এবং স্টেডিয়ামের বাইরে পশ্চিম পাশের খোলা অংশের অসমতল অংশটুকু মাটি ভরাট করে সমতল করতে হবে।</p>
<p>৩.৭ মাঠের বাইরে পাবলিক টয়লেট জোনের কয়েকটি কমোডের ফ্লাশ কাজ করে না এবং কমোড বা ইউরেনালগুলির অধিকাংশই ক্ষতিগ্রস্ত হয়েছে।</p>	<p>৩.৭ প্যাভিলিয়ন ভবনের টয়লেট জোনের কমোডের র ফ্লাশগুলি কার্যক্ষম করতে প্রয়োজনীয় সংস্কার করতে হবে এবং মাঠের বাইরে পাবলিক টয়লেট জোনের কমোড বা ইউরেনালগুলি দ্রুত মেরামত করে ব্যবহার উপযোগি করতে হবে।</p>

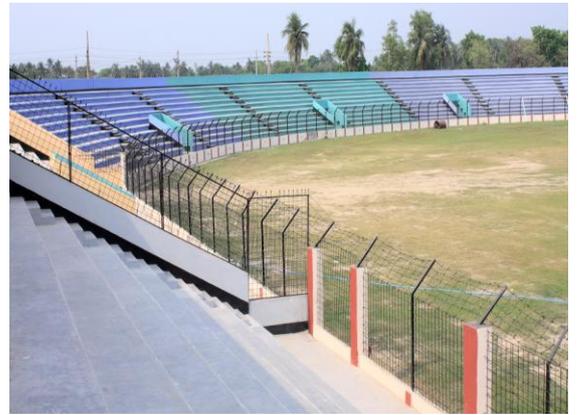
চিত্র-২। নির্মিত সাধারণ গ্যালারি

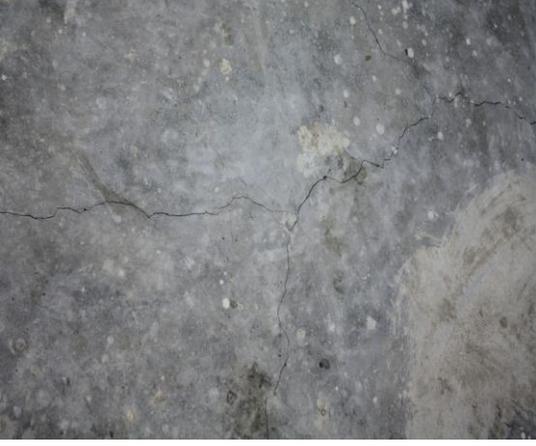
চিত্র- ৩। প্যাভিলিয়ন ভবনের স্টোর রুমের মেঝেতে ফাটল

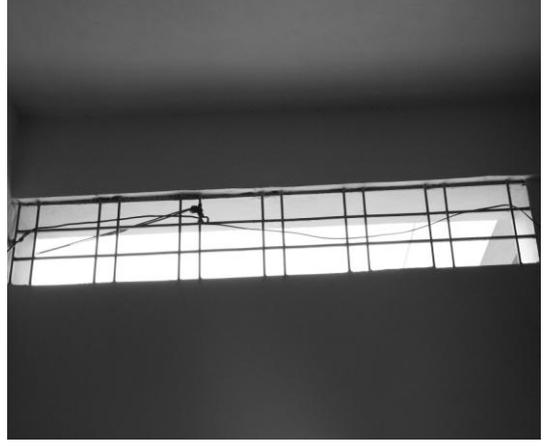
চিত্র- ৪। প্যাভিলিয়ন ভবনের লবি রুমের ওপেনিং এ গ্লাস লাগানো হয়নি

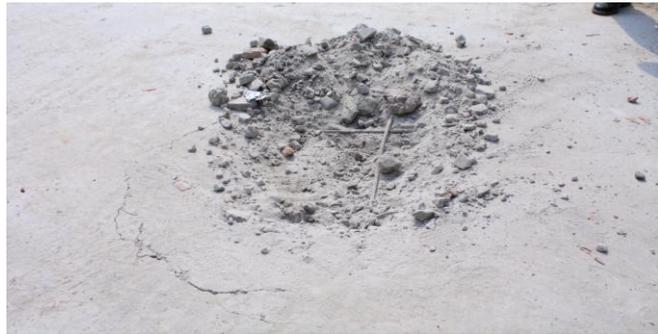
বিদ্যমান মাঠকে খেলার উপযোগি করতে মাটি ভরাটসহ উন্নয়ন করা হয়েছে। মাঠের চারিপাশে কাভার্ড ড্রেনেজ সিস্টেম নির্মাণ করা হয়েছে। পরিদর্শনের সময় দেখা যায়, জেলা ক্রীড়া সংস্থার উদ্যোগে মাঠের মাঝে ক্রিকেট খেলার জন্য পীচ নির্মাণ করা হয়েছে। মাঠের স্লোপিং ঠিকমত করা হয়েছে মর্মে দেখা যায়। প্যাভিলিয়ন ভবনের সামনে ও পশ্চিমের সাধারণ গ্যালারি পর্যন্ত অভ্যন্তরীণ রাস্তা নির্মাণ করা হয়েছে। পরিদর্শনের সময় প্যাভিলিয়ন ভবনের সামনে একটি অংশের রাস্তা ভাঙা দেখতে পাওয়া যায়। জানা যায়, মাঠের ভিতর ক্রিকেট পীচ নির্মাণকালে ছোট আকারের ট্রাক চলাচল করার সময় এ অংশ ভেঙে গেছে। ভাঙা অংশ পর্যবেক্ষণে দেখা যায়, প্রকৃতপক্ষে, রাস্তার এ অংশের ঢালাইয়ে ব্যবহৃত উপকরণের মিশ্রণ ঠিকমত না হওয়ায় তা ভেঙে গেছে। তবে রাস্তার অন্যান্য স্থানে রেনডমভাবে কয়েকটি স্থানে শাবল দিয়ে পরীক্ষা করা হয়েছে। বাঁকি অংশের কাজ সন্তোষজনক মনে হয়েছে। আউটার মাঠের (মূল মাঠের পশ্চিমে) নীচু জায়গা মাটি দিয়ে ভরাট করা হয়েছে। তবে বেশ কিছু অংশ সমতল করা হয়নি। কোথাও কোথাও আরো মাটি ভরাটের প্রয়োজন রয়েছে। সংশ্লিষ্ট ঠিকাদারী প্রতিষ্ঠানের মাধ্যমে তাদের জা মানতের অর্থ ফেরত প্রদানের পূর্বেই পুরো অংশ সমতল করে নিতে হবে।

চিত্র- ৫। অভ্যন্তরীণ রাস্তার একটি অংশের নিম্নমানের ঢালাই

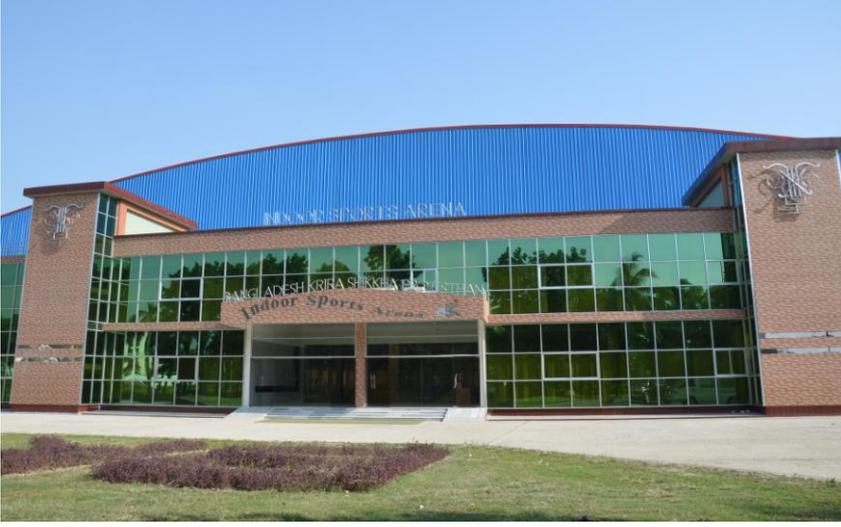
হয়নি। উপস্থিত প্রকৌশলী জানান, প্রকল্পে এ বাবদ অর্থ ধরা না থাকায় তা করা যায়নি। বেইলম্যান হ্যাংগারে প্রবেশ মুখে ৬৫০ বর্গমিটারের দ্বিভল বিশিষ্ট একটি অফিস বিল্ডিং নির্মাণ করা হয়েছে। অফিস বিল্ডিং এর নিচতলায় অফিস কক্ষ, ড্রপ টেস্ট রুম, ডক্টরস রুম ইত্যাদি নির্মাণ করা হয়েছে। এ ভবনের উপরে ক্লাব রুম, ক্যাফেটারিয়া, মিডিয়া রুম, মিডিয়া কর্মীদের জন্য দুটি আবাসিক কক্ষ রয়েছে। ক্লাসরুম, কম্পিউটার রুম, অডিটোরিয়াম, গ্যালারির জন্য চেয়ার, টেবিল, ক্যাবিনেট, আলমিরা ইত্যাদি ফার্ণিচার ক্রয় ও স্থাপন করা হয়েছে।

চিত্র-১। নির্মিত বেইলম্যান হ্যাংগার এর সম্মুখ অংশ।

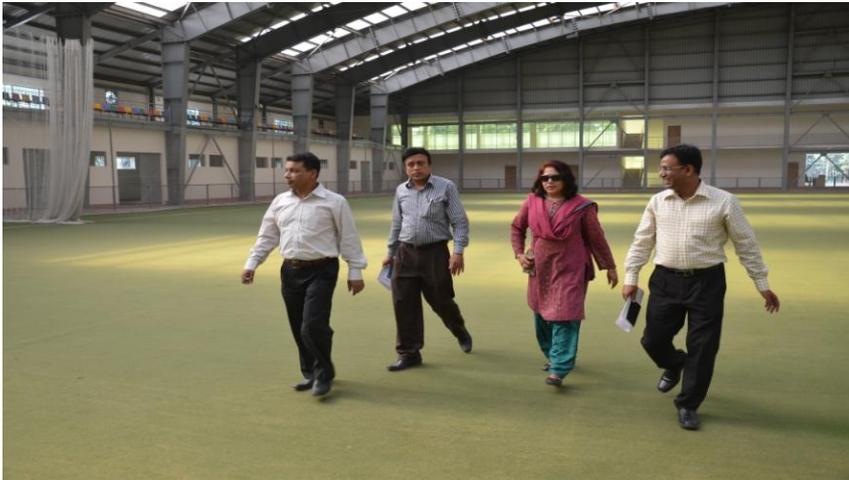
অন্যান্য কক্ষ যেমন- খেলাধুলাজনিত তাৎক্ষনিক আঘাত পরিচর্যা ও রিহেবিলিটেশনের জন্য ক্রীড়া চিকিৎসা কেন্দ্র, সৌনা বাথ ল্যাব, স্ট্রেংথ প্রশিক্ষণের জন্য ওয়েট ট্রেনিং হল বা ল্যাব, ব্যবহারিক প্রশিক্ষণ/প্রতিযোগিতা কার্যক্রম পরবর্তী তাত্ত্বিক পর্যালোচনা ও সমীক্ষণের জন্য আধুনিক কম্পিউটার প্রযুক্তি সম্বলিত ভিডিও এনালিসিস অডিও ভিসুয়াল রুম বা ল্যাব, মাঠের দক্ষিণ দিকে ৭০০ আসন বিশিষ্ট একটি অডিটোরিয়াম নির্মাণ সমাপ্ত হয়েছে। অডিটোরিয়ামে acounstic sound system এর ব্যবস্থা করা

চিত্র-২। নির্মিত বেইলম্যান হ্যাংগার এর ইনডোর অংশ।

সমস্যা	সুপারিশ
<p>৩.১ ইনডোর স্পেস এ অস্বাভাবিক গরম অনুভূত হয়েছে। এখানে বিশেষ করে গরমকালে অনুশীলন করার অনুকূল পরিবেশ নেই। সাধারণ মানের কিছু exhaust fan লাগানো আছে যা দিয়ে এই বিশাল ইনডোর স্পেসের তাপমাত্রা সহনীয় পর্যায়ে রাখা সম্ভব নয়।</p> <p>৩.২ অডিটোরিয়ামে acounstic sound system এর ব্যবস্থা না থাকায় এর বহুবিধ ব্যবহারের চাহিদা হ্রাস পাবে।</p> <p>৩.৩ নির্ধারিত সময় অন্তর স্টিল স্টাকচার সমূহের কারিগরি দিকগুলি নিয়মিত পরীক্ষা না করলে অনুশীলনরত খেলোয়াড়দের জীবনের ঝুঁকি থেকে যাবে।</p>	<p>৩.১ তাপমাত্রা সহনীয় পর্যায়ে রাখতে হেভী ডিউইটির exhaust fan লাগানো যেতে পারে।</p> <p>৩.২ মাল্টিপারপাস কাজে ব্যবহারের নিমিত্ত অডিটোরিয়ামে acounstic sound system এর ব্যবস্থা করা যেতে পারে।</p> <p>৩.৩ নির্ধারিত সময় অন্তর নিরাপত্তা নিশ্চিতকরণে স্টিল স্টাকচার সমূহের কারিগরি দিকগুলি নিয়মিত পরীক্ষা করতে হবে।</p>
<p>৩.৪ শেখ কামাল স্টেডিয়ামের মিডিয়া সেন্টারের তিনতলায় প্রেস এন্ড ভেন্যু কন্ট্রোল কক্ষের সামনের টেম্পার্ড গ্লাসের জয়েন্ট ভেংগে যাওয়ায় পাশের গ্লাস দুর্বল হয়ে পড়েছে</p>	<p>৩.৪ শেখ কামাল স্টেডিয়ামের মিডিয়া সেন্টারের তিন তলায় প্রেস এন্ড ভেন্যু কন্ট্রোল কক্ষের সামনের টেম্পার্ড গ্লাসের জয়েন্ট অতি সত্বর মেরামত /পরিবর্তনসহ দীর্ঘ স্থায়ীত্বের জন্য এ বিষয়ে প্রয়োজনীয় ব্যবস্থা গ্রহণ করতে হবে।</p>
