বাংলাদেশ সরকারী কর্মকমিশন সচিবালয়ের আওতায় ২০১২-২০১৩ অর্থ বছরের এডিপিভুক্ত
সমাপ্ত প্রকল্পের মূল্যায়ন প্রতিবেদনের উপর সার-সংক্ষেপ

ঢাকা শেরে বাংলা নগরস্থ আগারগাঁওয়ে বাংলাদেশ সরকারী কর্ম কমিশন কমপ্লেক্স নির্মাণ (২য় পর্ব)
(সমাপ্ত ৪ জুন, ২০১৩ খ্রিঃ)

মূল্যায়ন প্রতিবেদন

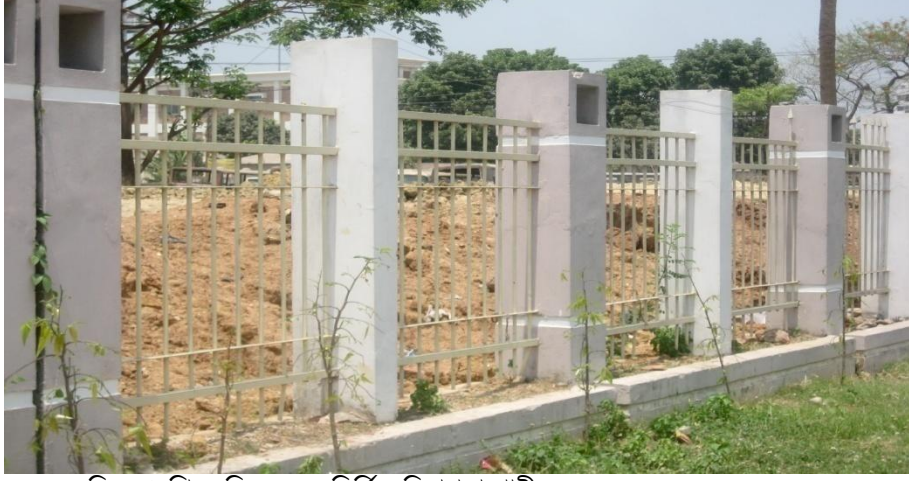
১৪.৩ পুরো ভবনের চারিপার্শ্বে নিরাপত্তা প্রাচীর নির্মাণ সম্পন্ন করা হয়েছে। প্রকল্পের প্রথম পর্বে ভবনের পশ্চিম ও উত্তর সীমানায় প্রাচীর নির্মাণ করা হয়। পূর্ব দিকে পরিসংখ্যান ভবনের প্রাচীর থাকায় সেখানে প্রাচীর নির্মাণের প্রয়োজন হয়নি। প্রকল্পের এ পর্বে পুরো দক্ষিণ দিকের এবং পশ্চিম ও উত্তর দিকের অবশিষ্ট কিছু অংশের প্রাচীর নির্মাণ ও বিদ্যমান প্রাচীরের সংস্কার কাজ করা হয়েছে। মূলতঃ প্রাচীরটি ১০ ফুট উচ্চতা বিশিষ্ট। এর নীচে ২ ফুট ইন্টার গাথুনী দেয়া ভিত এবং এ ভিতের উপর ৮ ফুট উচ্চতার আরসিসি কলাম তৈরী করা হয়েছে। প্রতিটি কলামের মাঝে প্রায় ৪ ফুট গ্যাপ রয়েছে। এ গ্যাপে উল্লম্বমুখী ১২টি এমএস পাইপ (০.৫ ইঞ্চি ডায়া বিশিষ্ট) এবং পাইপের আনুভূমিকে তিনটি এমএস বক্স ও দুটি ফ্লাট বার লাগানো হয়েছে। পাইপের 'টপ এ্যারো হেড' ঝালাই করে লাগানো যা অধিকাংশই আর অবশিষ্ট নাই। জানা যায় এগুলি চুরি হয়ে গেছে। পাইপের নীচের অংশ খোলা। পিএসসি' কর্মকর্তাগণ জানান, এ প্রাচীর নিরাপত্তার জন্য মোটেই যথেষ্ট নয়। পাইপ দুর্বল হওয়ায় তা শক্তি প্রয়োগ করে সহজেই ভেঙে ফেলা এবং চত্বরের ভিতরে প্রবেশ করা সম্ভব। এ সমস্ত ফাঁক দিয়ে বিভিন্ন পশু/প্রাণী ভিতরে প্রবেশ করছে বলে জানা গেছে। প্রকল্পের অন্যতম উদ্দেশ্য হলো ভবনের নিরাপত্তা নিশ্চিত করা যা এই জাতীয় প্রাচীর দিয়ে বাস্তবায়ন করা সম্ভব নয়। ভবনের নিরাপত্তার স্বার্থে বিদ্যমান প্রাচীরের সংস্কার আশু প্রয়োজন বলে প্রতীয়মান হয়েছে।

চিত্র ক) পিএসসি চত্বরের নির্মিত নিরাপত্তা প্রাচীর।

১৫.১ পিএসসি চত্বরের সীমানা প্রাচীর ডিজাইন/নির্মাণ দুর্বল হওয়ায় এ ভবনটি অনিরাপদ হয়ে পড়েছে।

- ১৬.০। **সপারিশ ৪**
- ১৫.১ পিএসসি চত্বরের সীমানা প্রাচীরের সংস্কার অথবা ভবনের নিরাপত্তার বিষয়টি বিবেচনায় এনে প্রয়োজনে নতুন করে তা নির্মাণ করার উদ্যোগ নেয়া যেতে পারে।

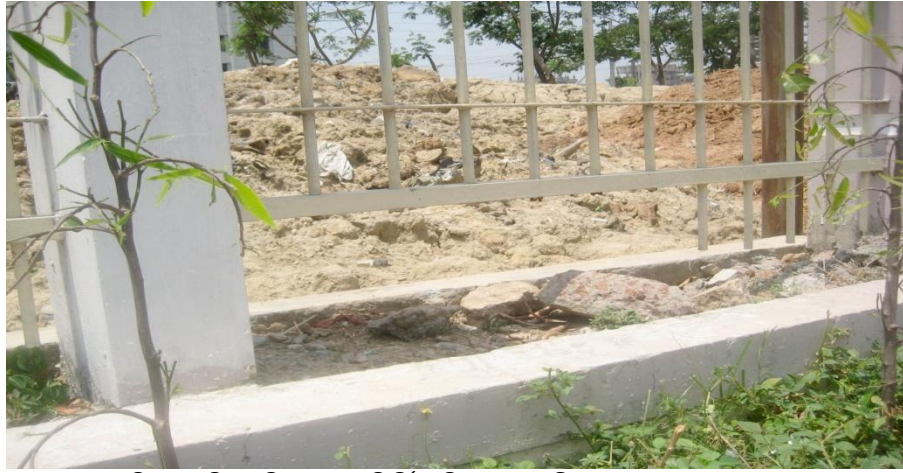
চিত্র খ) পিএসসি চত্বরের নির্মিত নিরাপত্তা প্রাচীর।

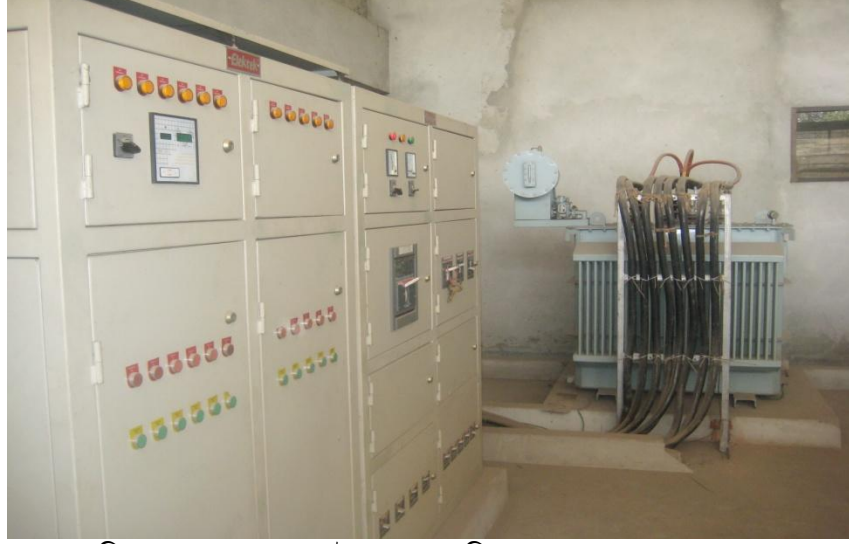
ভবনের প্রতিটি ফ্লোরের বিভিন্ন জায়গায় বিদ্যুতের খোলা তার পরিলক্ষিত হয়েছে। ভবনটি জুন, ২০১৩ এ সমাপ্ত হলেও এ ধরনের অসম্পূর্ণ বিদ্যুতের খোলা প্রান্ত থাকাটা নিরাপত্তা ও ভবনের সৌন্দর্যহানির কারণ হয়েছে। ভবনের স্থাপিত ফ্যানগুলি নিম্নমানের বলে উপস্থিত কর্মকর্তারা জানান। যুগ্ম-সচিব ও ৭তলায় সদস্য অধ্যাপক ড. শরীফ এনামুল কবীর এর কক্ষ দুটি পরিদর্শনে দেখা যায় ফলস সিলিং এর নীচে ‘প্রাইম’ লগো লাগানো ফ্যান ব্যবহার করা হয়েছে। ফ্যানগুলি থেকে কোন বাতাস পাওয়া যায় না। উপস্থিত কর্মকর্তারা অন্যান্য রুমেও ফ্যান থেকে ঠিকমত বাতাস পাওয়া যায় না বলে জানান। পিডার্লিউডির প্রকৌশলী জানান, তাদের সিডিউল অনুযায়ী প্রাইম ফ্যান লাগানো হয়েছে। ভবনের তৃতীয় তলায় অবস্থিত কনফারেন্স রুমে আলোর স্ক্রলতা রয়েছে। এখানে পর্যাপ্ত আলোর ব্যবস্থা করা প্রয়োজন। প্রকল্পের আওতায় ৮০০ কেভিএ সাব স্টেশন ইকুপমেন্ট সরবরাহ ও স্থাপনের বিষয়টি এখনও সম্পন্ন হয়নি। ফলে সব এসি চালানো যাচ্ছে না। প্রকল্পের প্রথম পর্বে স্থাপিত ৫০০ কেভিএ সাব স্টেশন থেকে লিফট, লাইটসহ সীমিত কয়েকটি এসি চালু রয়েছে। উপস্থিত প্রকৌশলী জানান ডেসা/ডেসকোর load sanction and security deposit চার্জ প্রদান করা হয়েছে। সরকারের বর্তমান নীতিমালা অনুসারে সোলার প্যানেল স্থাপন না করলে load sanction পাওয়া যাবে না। তিনি আরও জানান, প্রকল্পের আওতায় সোলার প্যানেল স্থাপন বাবদ খাত ধরা ছিল না।

চিত্র গ) অব্যবহৃত সাব-স্টেশনের যন্ত্রপাতি।

১৫.২ ৮০০ কেভিএ সাব-স্টেশন চালু না করায় ভবনের অনেকগুলি এসি ব্যবহার করা যাচ্ছে না।

- ১৫.২ নিম্নমানের সিলিং ফ্যান পরিবর্তন করে ত্রুটিমুক্তভাবে তা স্থাপন করতে হবে।
- ১৫.৩ দ্রুত ৮০০ কেভিএ সাব-স্টেশন চালু করার উদ্যোগ নিতে হবে।
- ১৫.৪ বিভিন্ন কক্ষের নিম্নমানের ডোর লক পরিবর্তন করতে হবে।
